# Rautatiesiltojen vuositarkastusohje

Liikenneviraston ohjeita 45/2017

Rautatiesiltojen vuositarkastusohje on Liikenneviraston asiakirja, jonka mukaisesti rautatiesiltojen vuositarkastukset tehdään ja raportoidaan.

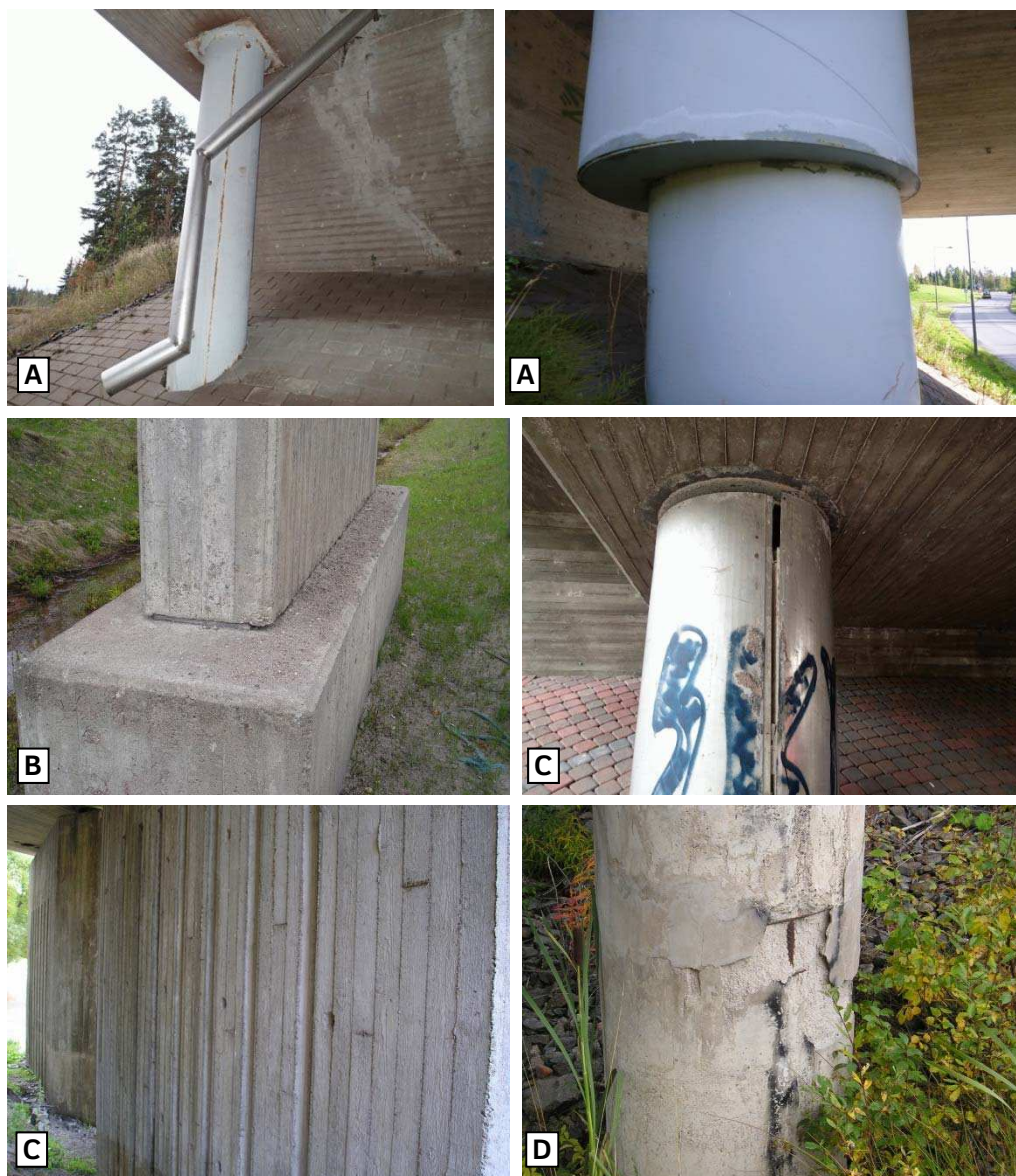
Kuva 3. Ylärivin molempien siltojen osalta vuositarkastusmerkintä voidaan laittaa lievästä ruoste jäljistä huolimatta A-sarakkeeseen, mutta pintavaurioiden pahentuessa vielä lisää kuuluu merkintä C-sarakkeeseen.

Keskirivillä vasemmanpuoleisen alikulkusillan välituen puhdistus kuuluu kolmannelle osapuolelle eli maantien hoitourakoitsijalle, joten merkintä tulee B-sarakkeeseen ja tilanteesta otetaan valokuva liitettäväksi yhteen-vetoraporttiin. Keskirivin oikeanpuoleinen tapaus on joko C tai D, riippuen siitä, onko välituessa muutakin ongelmaa kuin irronnut teräsvaippa. Jos pelkällä vaipan takaisinkiinnityksellä ongelma ratkeaa, on oikea paikka merkinnälle C-sarake, muuten D.

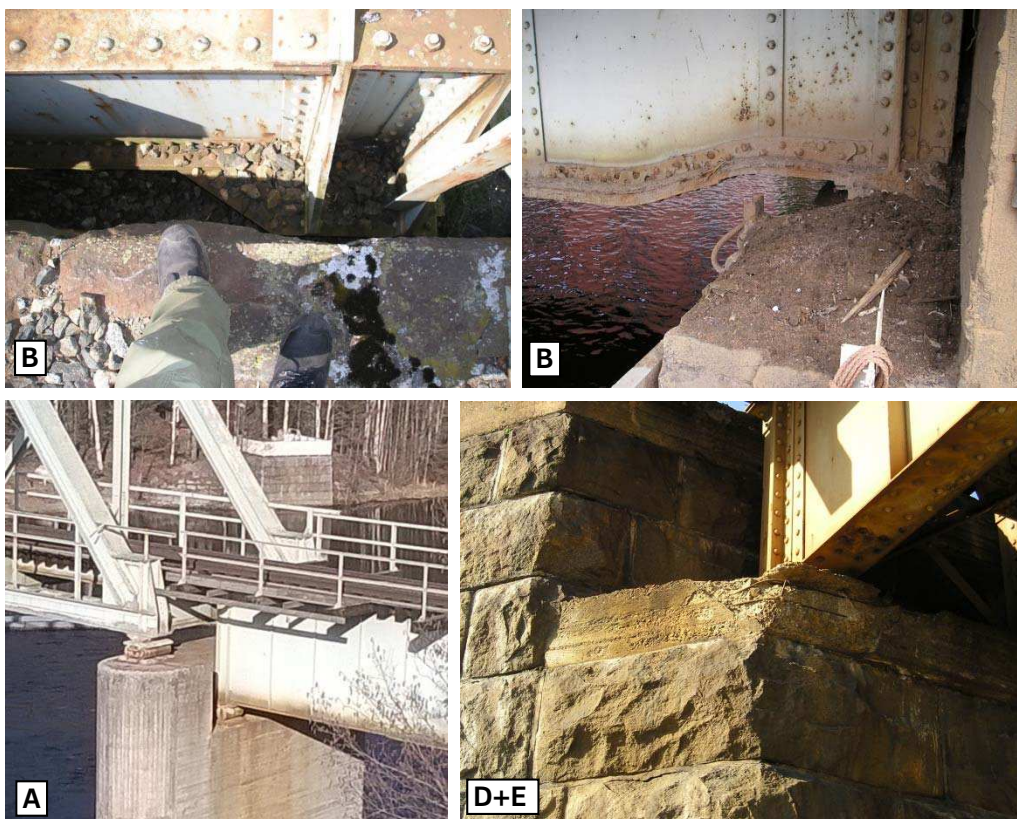
Kuva 4.

Ylärivin silloilla kunnossapitäjän on puhdistettava laakeritasot tarkastusvuonna, alhaalla vasemmalla laakeritasot näyttävät olevan kunnossa siltä etäisyydeltä katsottuna kuin ne vuositarkastuksen yhteydessä pystytään tarkastamaan, ja alhaalla oikealla laakeritason rapautuminen on jo niin vakavaa, että asia vaatii vuositarkastajan mielestä pikaisia toimenpiteitä.

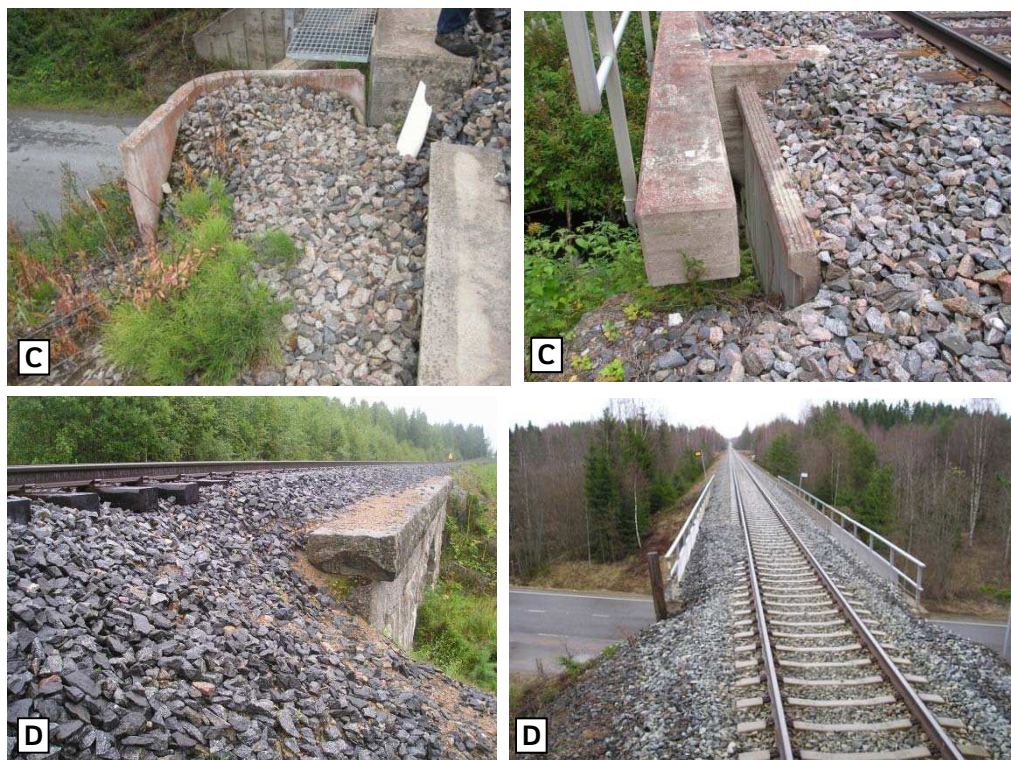
Kuva 5. Ylärivin silloilla kunnostaminen onnistuu vielä tukimuurielementin uudelleen asennuksella tai sepelitäytöllä, mutta alarivin silloilla tarvitaan rakenteellisia muutoksia pitämään rataluiska kunnossa.

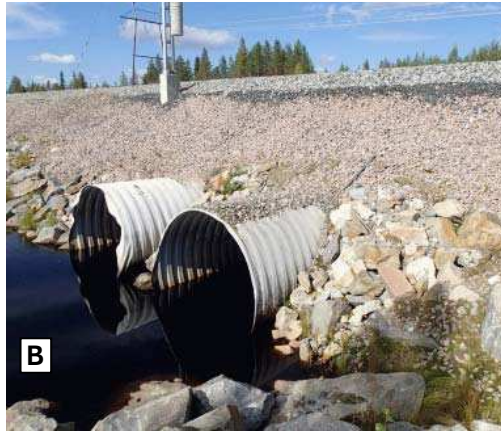
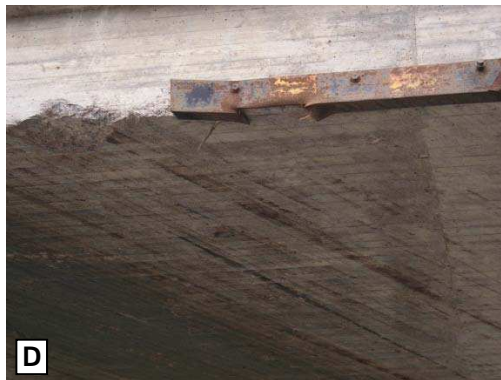
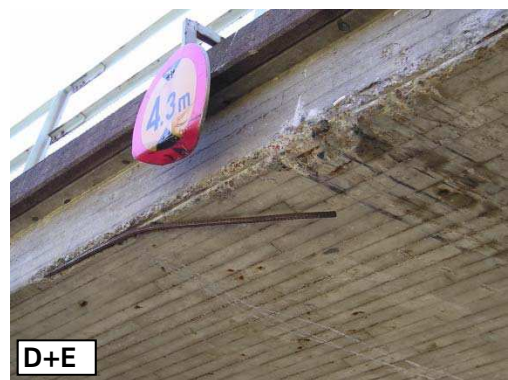
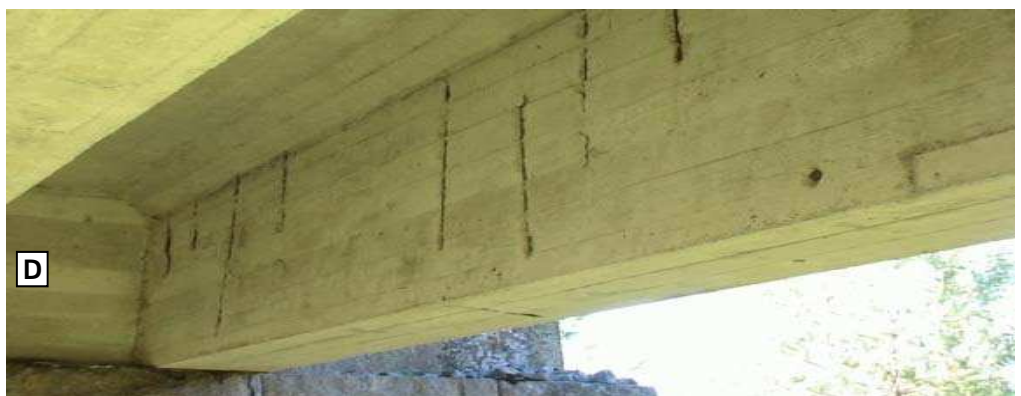
Kuva 6.

Ylärivin sillat kaipaavat puhdistusta (putkisoltojen vaakapinnat, kasvillisuus). Alikulkusiltojen törmäysvauriot korjataan tilaajavetoisesti, törmäyksen jäljiltä roikkuvat teräkset on poistettava pikaisesti. Alhaalla olevan sillan pääpalkeissa on laajaa korroosiota ja vuositarkastusmerkintä on D.

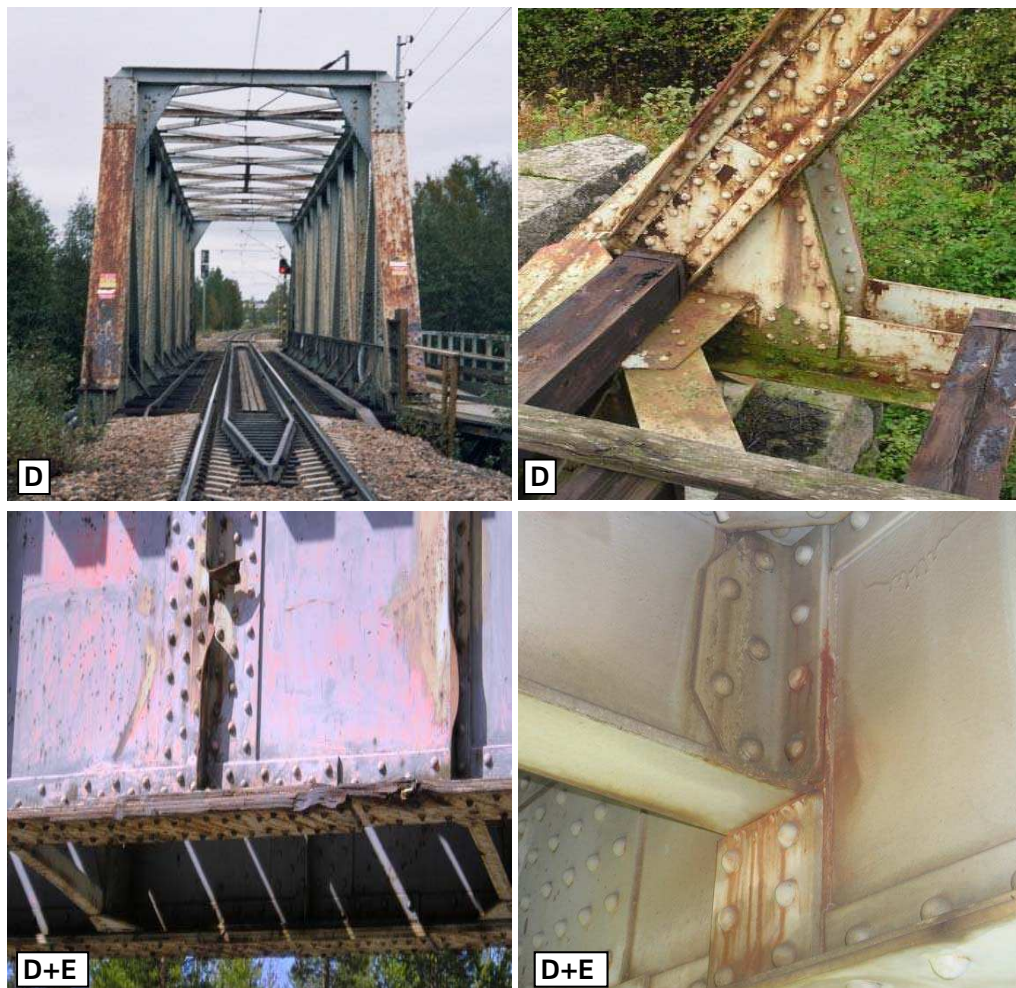
Kuva 8.

Ylärivin sillat on otettava korjausohjelmoinnin kohteeksi, syynä laaja korrosio teräsrakenteissa. Alarivin vasemman puoleisessa levypalkkisillassa on murtumaa ja korroosiota ja oikean puoleisessa sillassa runsaasti ruostevalumaa, joten seuranta ei enää riitä vaan silloille on ohjelmoitava korjaus.

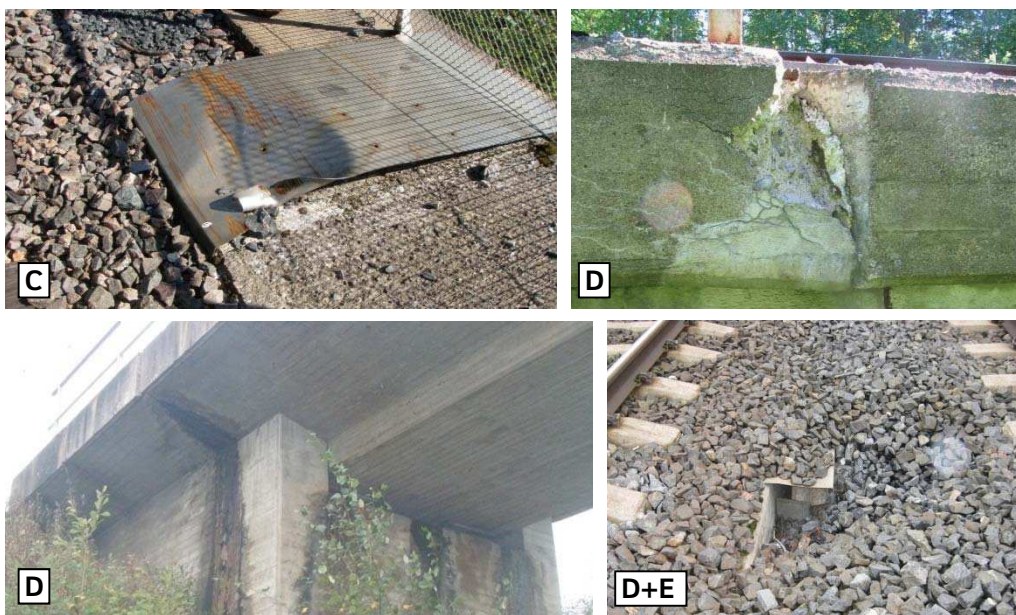
Kuva 14. Ylhäällä vasemmalla on liikuntasauman peitelevy kunnostuksen tarpeessa, mutta ylhäällä oikealla ja alhaalla vasemmalla liikuntasauma edellyttää suunniteltua korjausta. Oikealla alhaalla liikuntasaumaan häviää sepeliä, ja tilanne on korjattava pikaisesti.

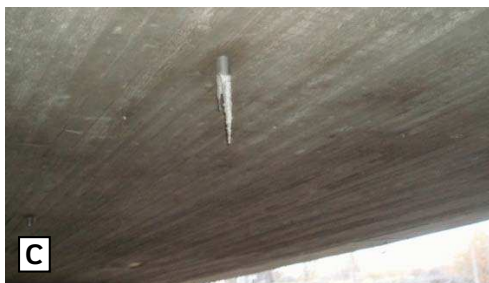
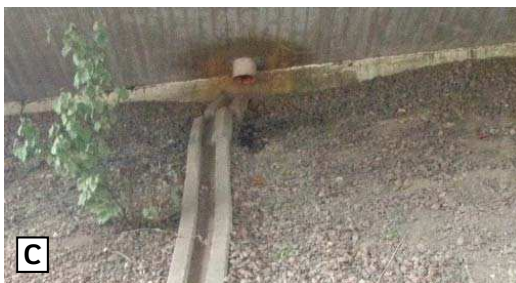
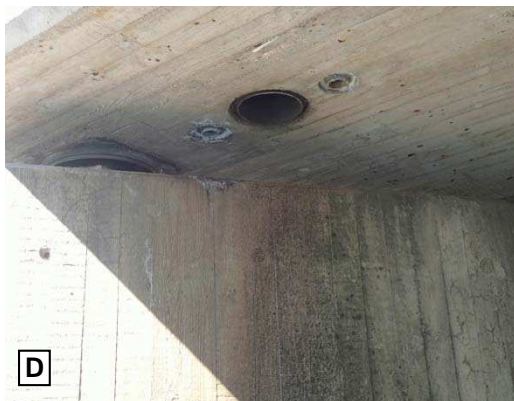
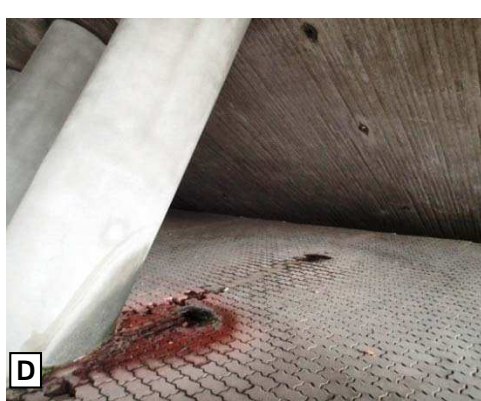
Kuva 16.

Ylärivissä on kunnossapitäjän kunnostusvastuuseen kuuluvia vaurioita: vasemmanpuoleisen sillan tippuputkista roikkuu haitallisia kalkkipuikkoja ja oikeanpuoleisessa sillassa syöksytorven vesi ei ohjautu sitä varten rakennettuun kouruun. Alarivin silloissa syöksytorvista purkautuva vesi kastelee alapuolisia siltarakenteita, joten tilanne vaatii korjaustoimenpiteitä, joista on neuvoteltava tilaajan kanssa.

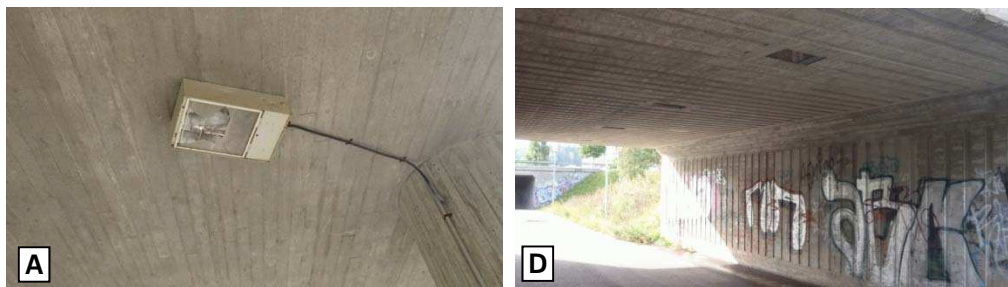
Kuva 19. Yksittäinen rikkiäinen valaisin ei vielä aiheuta toimenpiteitä (vasemmanpuoleinen silta), mutta useamman valaisimen rikkoutuminen (oikeanpuoleinen silta) on syytä saattaa tilaajan tietoon.

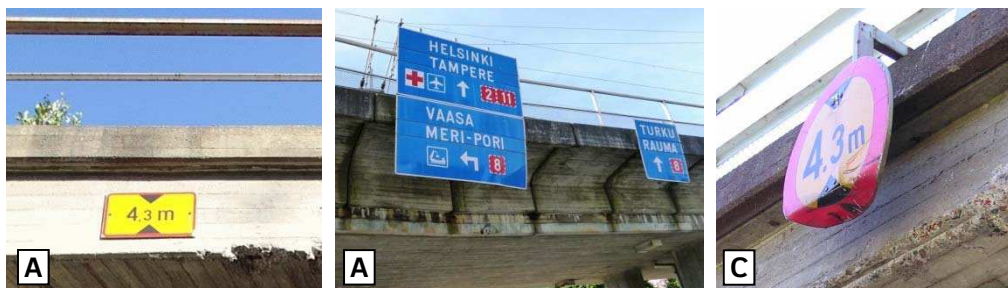
Kuva 20. Vasemmanpuoleisimman sillan alikulkukorkeutta osoittava merkki on kaikin puolin kunnossa eli vuositarkastusmerkintä kuuluu sarakkeeseen A. Keskimmäisessä sillassa liikennemerkki on saanut osuman, mutta on vielä hyvin luettavissa eli siinäkin oikea vaihtoehto on A. Oikeanpuoleisimmassa alikulkusillassa liikennemerkki on vahingoittunut törmäyksessä jo sen verran pahasti, että se on syytä uusida, joten oikea sarake vuositarkastusmerkinnälle on C.

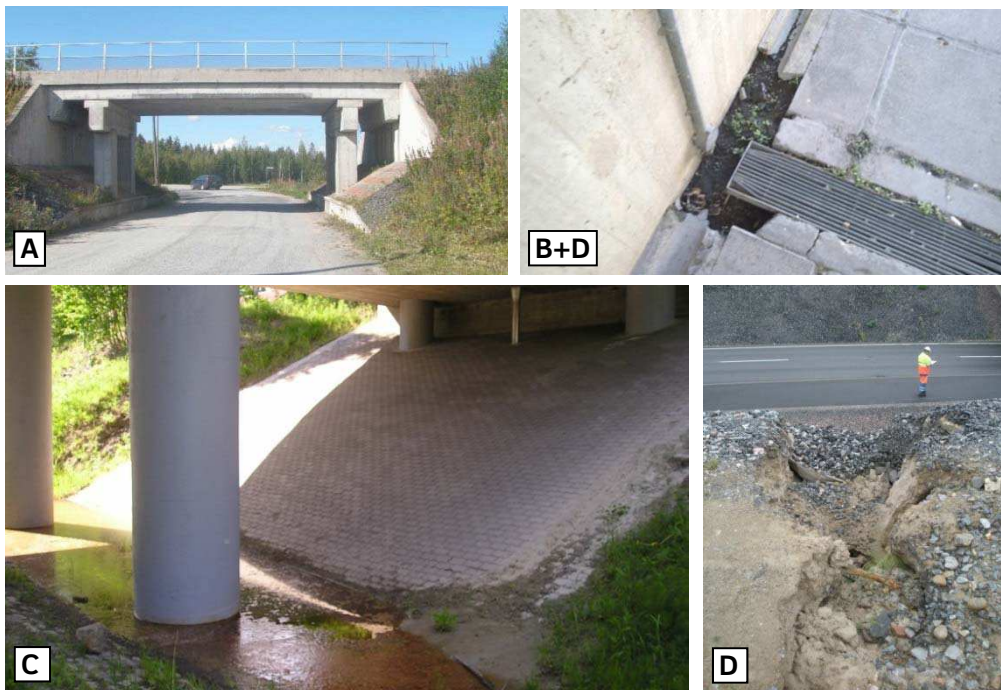
Kuva 21.

*Ylhäällä vasemmalla sillan kuivatus toimii hyvin, mutta oikealla on hulevesikaivo puhdistuksen lisäksi korjaamisen tarpeessa. Alhaalla vasemmalla vesi seisoo alikulkusillan alla, joten tarvitaan kunnostustoimenpiteitä. Alhaalla oikealla on vakava eroosioaurio sillan vieressä, jolloin vuositarkastusmerkintä kuuluu D-sarakkeeseen.*

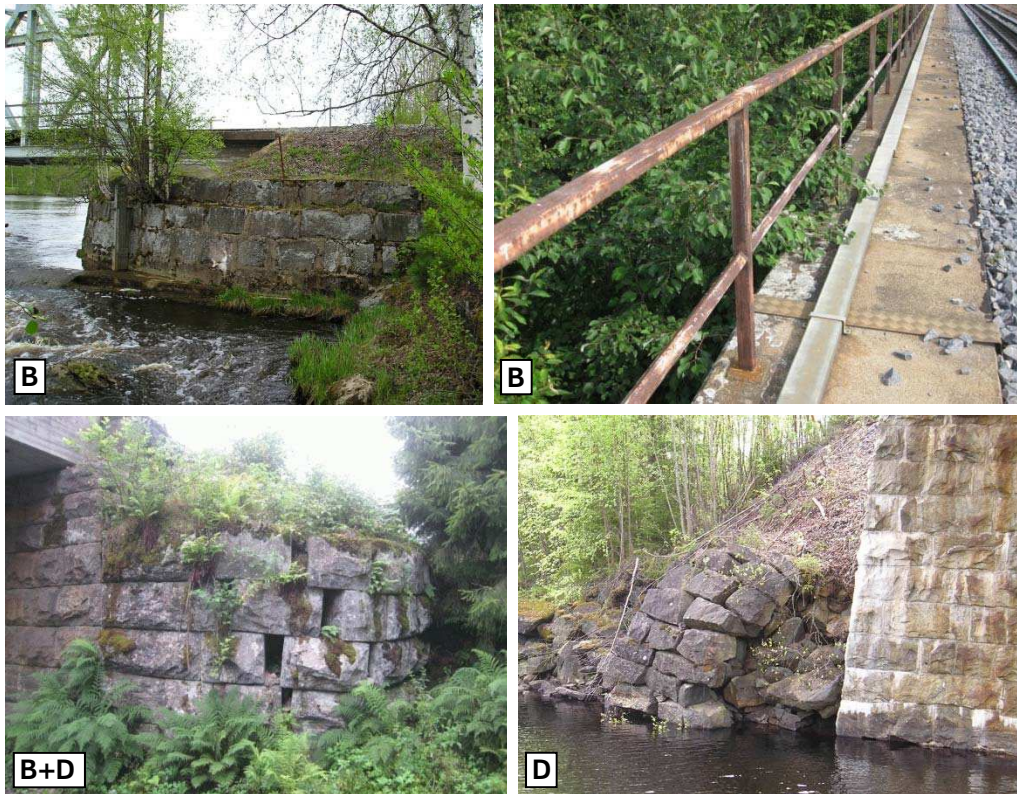
Kuva 23.

Ylhäällä vasemmalla kiviverhoiltuun keilaan on päässyt juurtumaan koi-vua ja muuta pensaikkoa, joka kunnossapitäjän on raivattava pois. Oikealla keilan vesakko on kasvanut jo niin korkeaksi, että tunkeutuu sillan kannelle, joten myös siellä on raivaukselle tarvetta. Alhaalla vasemmalla vesakko on niin ikään poistettava, mutta sen lisäksi tilaajaa on informoitava keilan korjaustarpeesta, sillä kiviverhouksen perustus on antanut periksi. Sortunut keilaverhous oikealla alhaalla on tyypillinen D-sarakkeeseen kirjattava havainto.

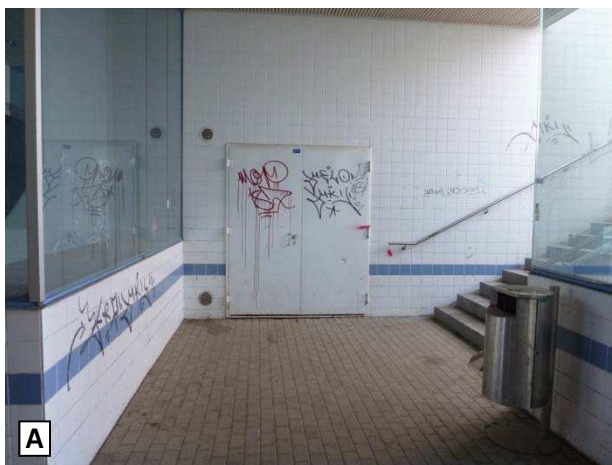
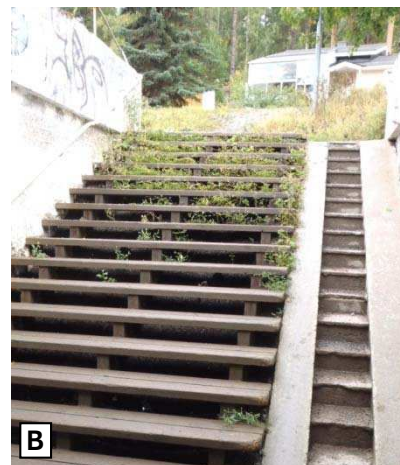
Kuva 25.

Vasemmanpuoleinen alikäytävä saa A-sarakkeeseen merkinnän kulkuväyliä osalta, sillä töherrykset käsitellään kohdassa 24 Töherrykset. Oikeanpuoleisen sillan tapauksessa kunnossapitourakoitsija joutuu rai-vaustoimiin portaille tunkevan kasvillisuuden vuoksi, eli vuositarkastusmerkintä laitetaan B-sarakkeeseen.

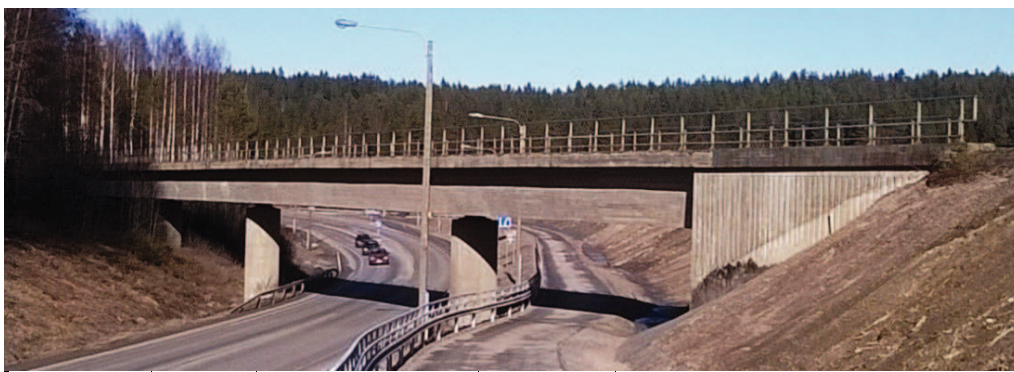
Alla on esimerkki kesällä 2018 täytetystä vuositarkastuslomakkeesta, tarkastettavana siltana on käytetty alla olevan valokuvan alikulkusiltaa. Merkityt havainnot ja vauriot ovat fiktiivisiä, mutta periaatteessa mahdollisia valokuvassa esiintyvällä siltatyypillä. Lisätietoja-kenttää kannattaa käyttää aina, jos vuositarkastusmerkintä ei ole A-sarakkeessa. Esimerkissä lomake on otettu käyttöön ensimmäisen kerran vuoden 2015 vuositarkastuksen yhteydessä.
